■モニター結果の一例

■ 試作機イメージ画像

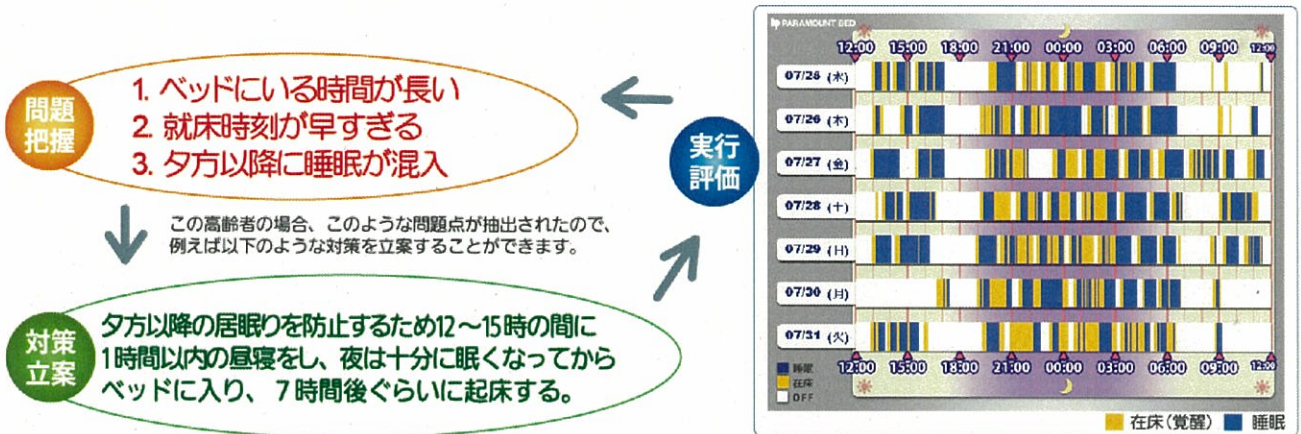
下記は、特別養護老人ホーム「じょうもんの郷」でのモニター評価から得られた同じ利用者（82歳男性）の1週間の測定データ（抜粋）とそれに伴う問題点、対策案です。

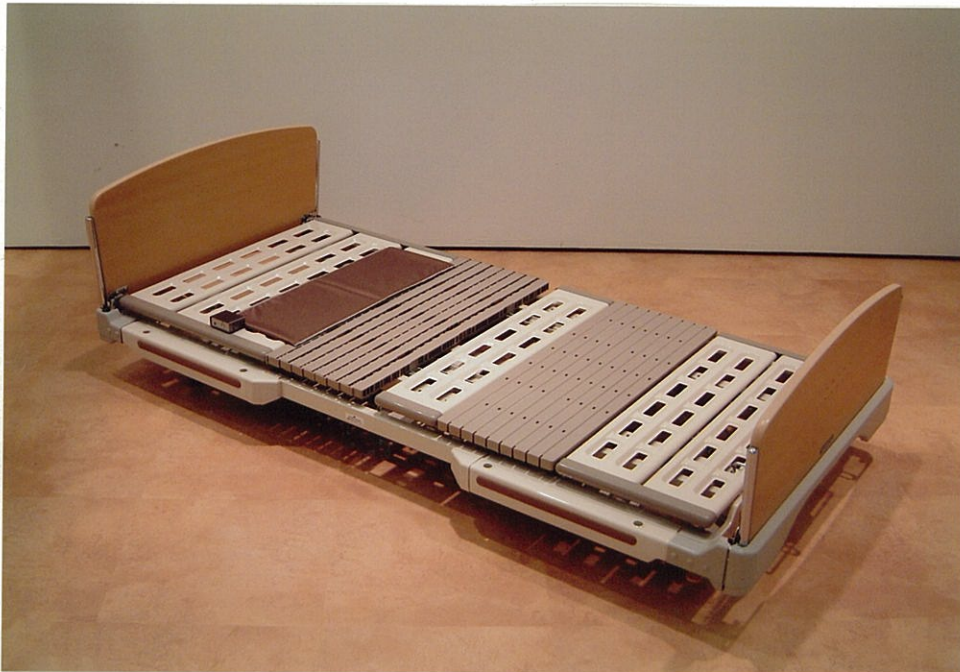
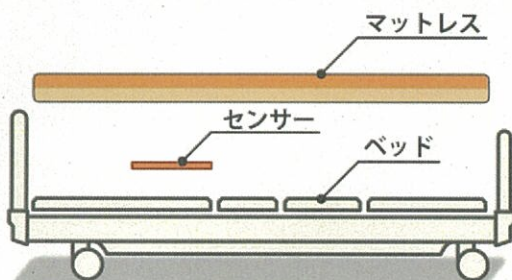
センサーはマットレスの下に敷いても違和感がない薄型の形状です。
